Karjasilta

v. 1945 valmistunut rintamamiestalo Oulun Karjasillalla

LÄHTÖTILANNE

Työn sisältö

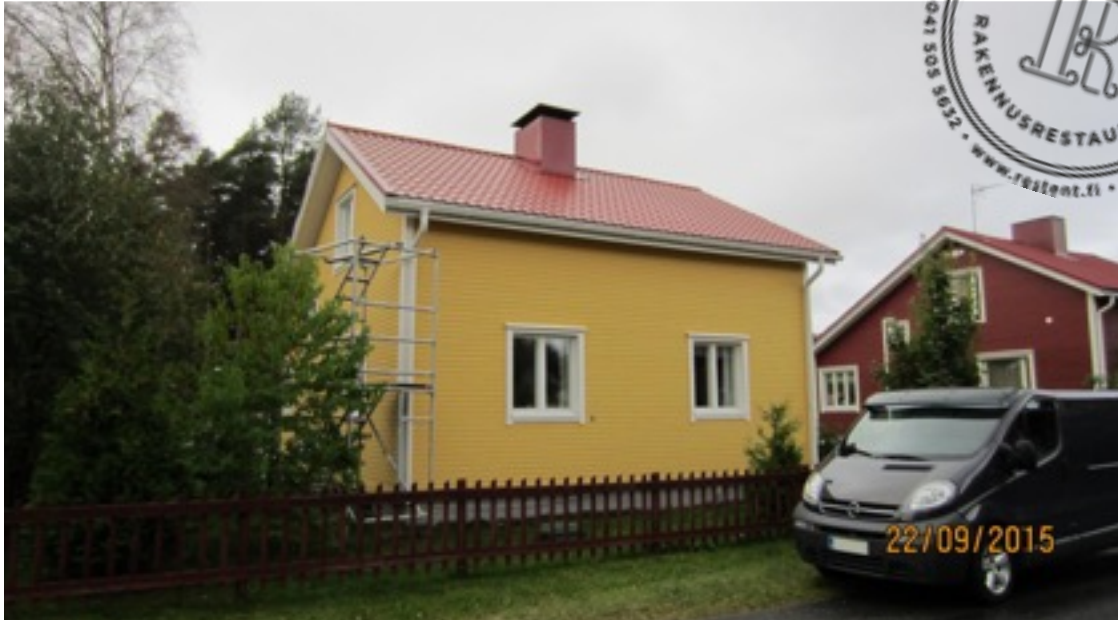
- Kohteen ulkoverhous oli yleisilmeeltään hyväkuntoinen, joskin maali oli jo paikoin (etenkin eteläpäädyssä) rapistunut läpi
 - Koepalan otto ja sen tarkempi tutkiminen paljastivat paitsi useita maalikerroksia (öljymaali, lateksi) myös sen, että ulkoverhouksen alla ei ollut ilmarakoa

- Koepalan tutkimisen jälkeen asiakas päätti, että ulkoverhous uusitaan kokonaan
 - Ilmarakojen lisääminen ulkoseinärakenteeseen tuulensuojalevyn pintaan asennettavalla pystykoolauksella

- Ulkoverhouslaudaksi vanhan laudan profiilia vastaava keilaponttilauta, jonka sahapinta höylätetään sileäpintaiseksi, jotta saadaan silkinhimmeä pinta (vrt. ns. karvalauta)

- Pintakäsittely petrooliöljymaalilla talon alkuperäistä henkeä kunnioittaen
- Räystään alalautoitus roikkui notkolla varsinkin kadun puolella
 - Uusiminen käyttämällä samaa ulkoverhouspaneelia

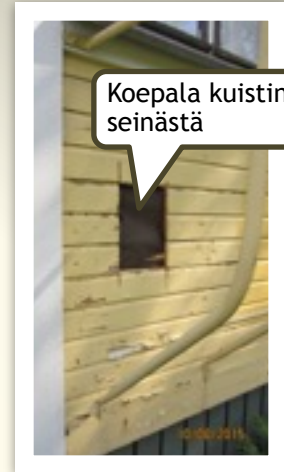
PURKUTYÖ

- Ulkoverhous purettiin vanhaan pystylaudoitukseen asti seinä kerrallaan
 - Syntynyt purkujäte kerättiin suoraan vaihtolavalle ja kuljetettiin purkutyön loputtua pois, näin työmaa pysyi siistinä

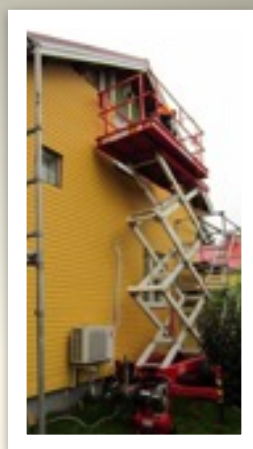
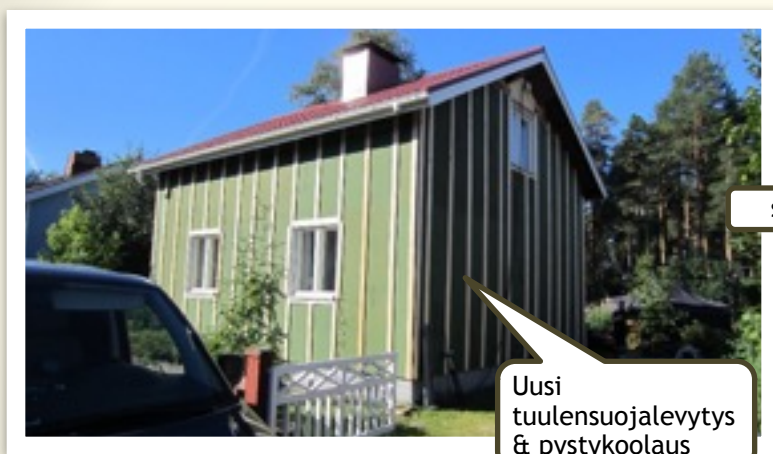
Uusi
tuulensuojalevytytys
& pystykoolaus

- Asennettiin vanhan pystylaudoituksen päälle
 - Tuulensuojalevytytys
 - Pystykoolaus, jolla saatiin uuteen rakenteeseen ilma-araot
 - Vuorilaudoitusta varten mitattiin laserilla nollakorko talon ympäri
 - Tippalautojen asennuskorkeuden mittaus & kiinnitys
 - Uuden ulkolaudoituksen asennus
 - Uusien nurkkalautojen ja ikkunasmyygien, pielilautojen, lippojen ja peltien asennus

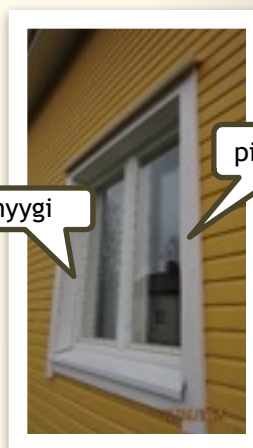
smyygi

pielilauta

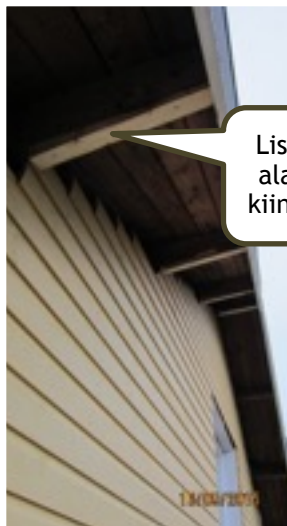
Lisukekappaleet
alalaudoituksen
kiinnitystä varten

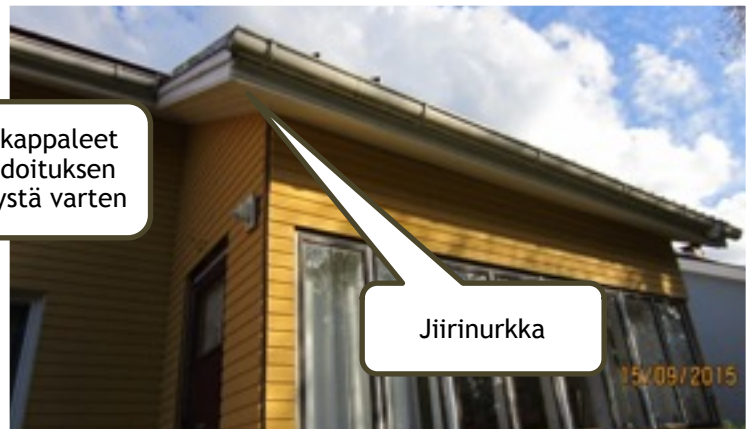
Jiirinurkka

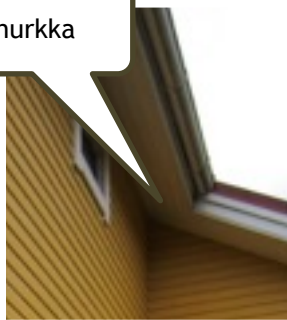
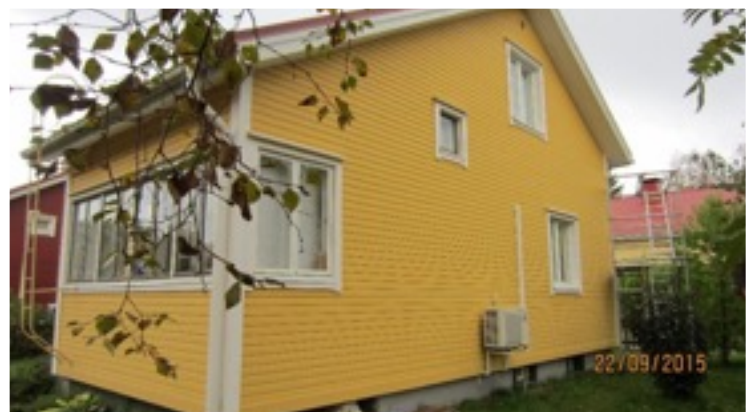
Jiirinurkka

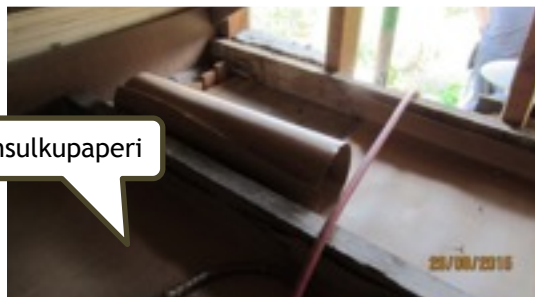
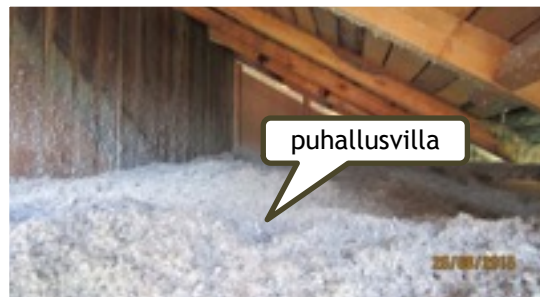
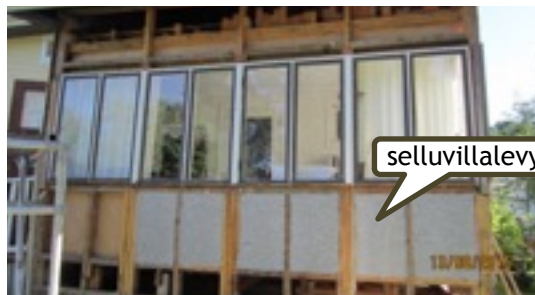
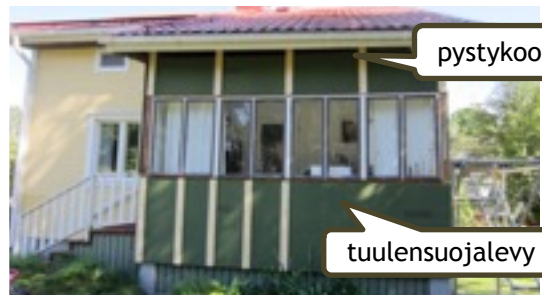
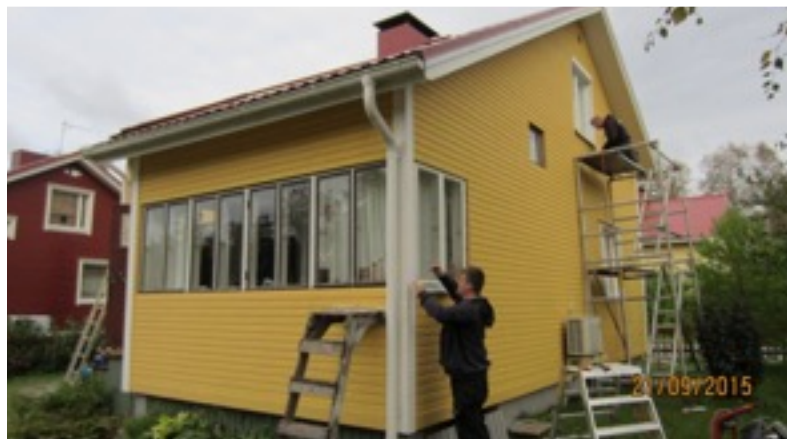
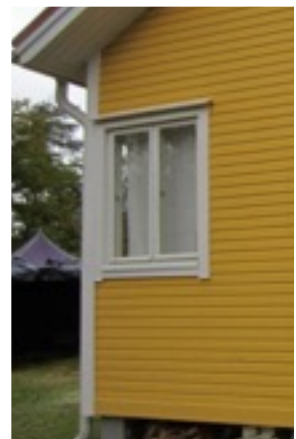
KUISTIN LISÄERISTYS

- Ulkoseinät purettiin rungon sisäpuoliseen vaakalaudoitukseen asti
- Lisättiin selluvillalevy, tuulensuojalevytys & pystykoolausta, uusi ulkoverhous
- Yläpohja
 - Seinien ulkoreunoihin lisättiin selluvillalevyä, ilmansulkupaperointi, selluvillan puhallus 30cm, oviseinän yläosan levytys umpeen tuulensuojalevyllä, pystykoolausta, ulkoverhous
