Oulu, Uusikatu 37-39

- **Kohde:** 1920-luvulla rakennettu hirsirunkoinen mansardikattoinen asuinrakennus (*As. Oy Opettajainkerho*), alakerran päätykaksio
 - Huoneiston alla tuulettuva kellaritila, jonne oma sisäänkäynti ulkoa
- **Lähtötilanne:** aistinvaraisesti todettu ummehtunut haju, kosteusepäily keittiön alapohjassa
- **Alkukatselmus:** ei näkyvää syytä hajuun, todennäköinen aiheuttaja ilmavuoto alapohjan eristyksessä => purueriste imenyt alapuolella olevan kellarin hajua => välittää ”kellarinhajua” asuintilaan
- **Korjaustoimenpiteet:** keittiön ja eteisen alapohjat uusittu (samassa yhteydessä uusittiin myös keittiön putkistot)

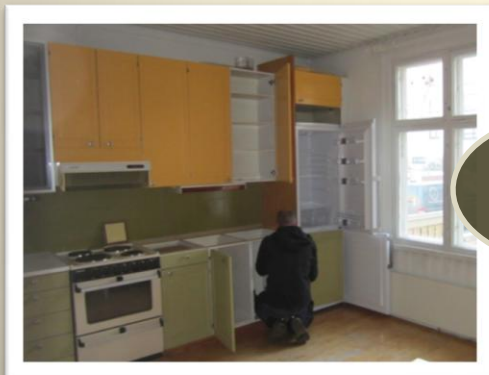
Purkutyö/ keittiö

- Keittiön alakaapistot & koneet irrotettiin ja siirrettiin pois
- Jalkalistat, koivuparketti ja lattian aluskerrokset purettiin lattianiskoihin asti
- Parketin alta löytyneet kerrokset:
 - 1) Pahvi
 - 2) Hiekka
 - 3) Muovimatto & lastulevy
 - 4) (maalattu) Linoleum
 - 5) Lankkulattia
 - 6) Kutteripuru

Hiekkakerros on tasoittanut vanhan lattian vinoutta

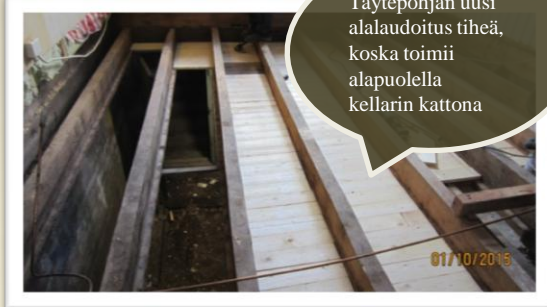
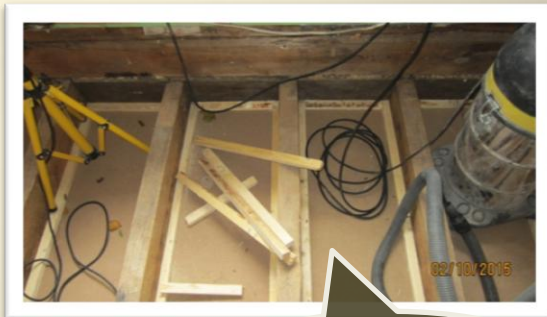
Reunoilta ja liitoskohdista tiivistetty tuulensuojalevytyt estää ilman hallitsemattoman kulun eristekerroksiin

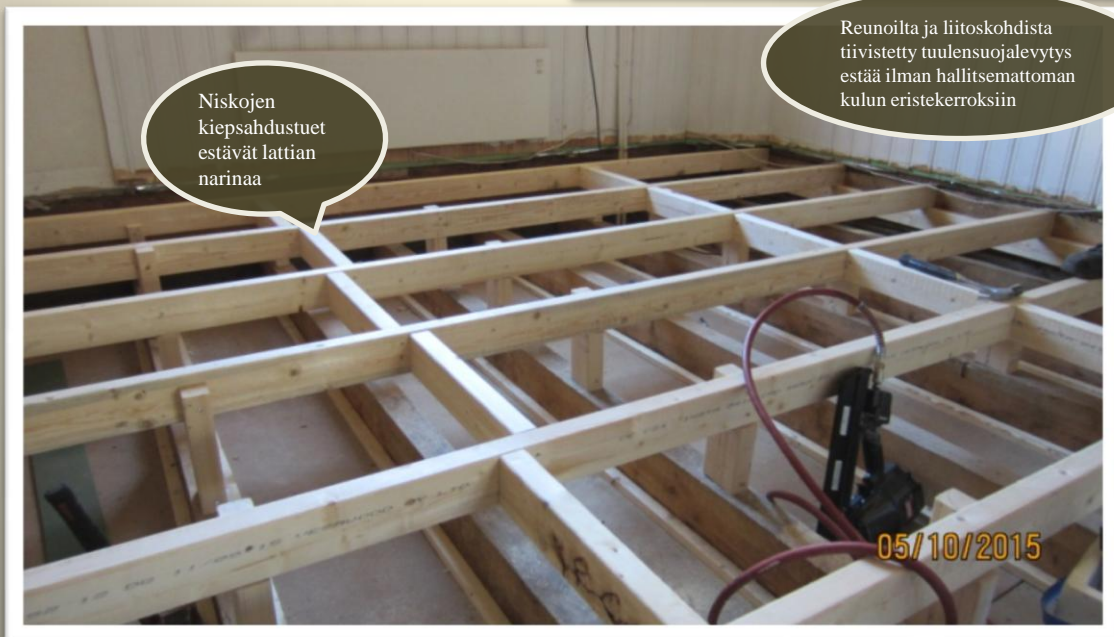
Niskojen kiepsahdustuet estävät lattian narinaa

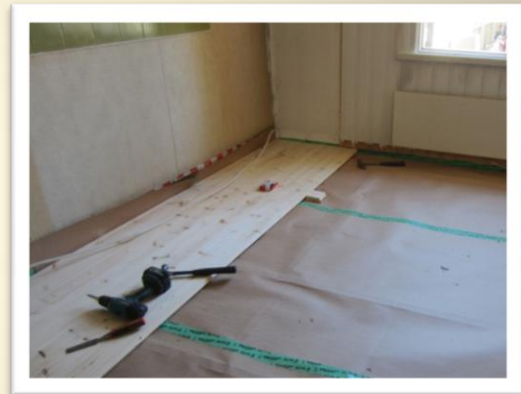
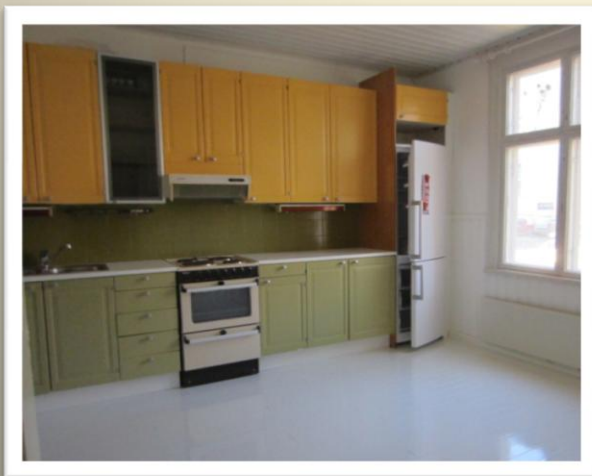
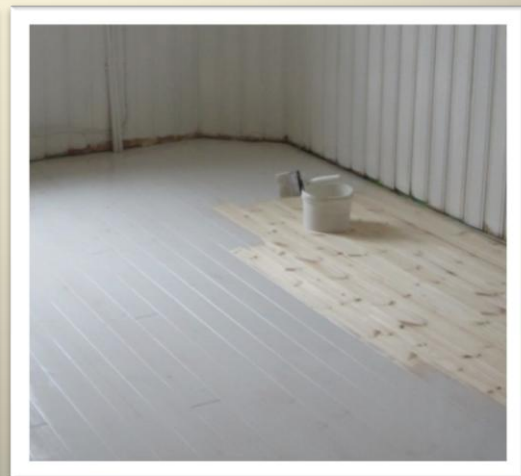
Alapohjan & lattian uusiminen, pintojen maalaus/ keittiö

- Selluvillan puhallus
- Ilmansulkupaperin laitto & teippaus
- Mäntylautalattian asennus ja maalaus Betolux valkoinen (2krt)
- Seinien pohjamaalaus Tikkurilan Siro 2 valkoinen, pintamaali Teknos Trend 7 valkoinen
- Seinäpaneelien osittainen uusiminen ja maalaus
- Keittiön alakaapistojen & koneiden asentaminen takaisin
- Uusien lattialistojen asennus

Selluvilla sopii puurakenteiden eristämiseen. Ns. sama-aineisena mahdollistaa vanhan rakenteen ”hengittävyden”

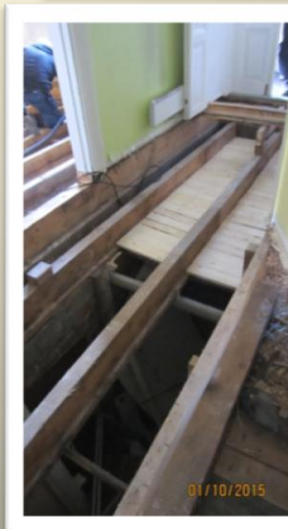
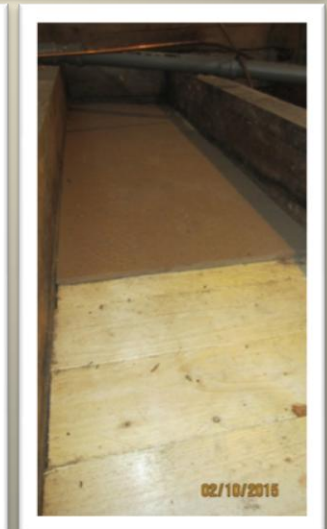
Eteinen

- Eteisen & pikkueteisen lattiasta purettiin koivuparketti, jonka alta löytyi:
 1. Hiekkakerros
 2. Muovia (osittain 2 krs)
 3. Lankkulattia
 4. Kutteripuru
- Imuauto poisti vanhan alapohjan täyteen, vanhat tukirakenteet purettiin
- Vanhat täytepohjan alalaudat uusittiin
- Uuden laudoituksen päälle tuulensuojalevyt, joiden reunat tiivistettiin Buty-massalla ja puurimoilla

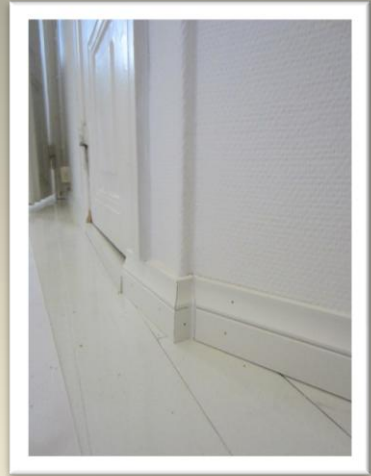
Eteinen

- Uudet alapohjan niskat
- Selluvillan puhallus
- Ilmansulkupaperointi ja teippaus
- Uuden mäntylautalattian asennus
- Maalaus Betolux valkoinen (2 krt)
- Seinät maalattu valkoiseksi (2krt)
- Uusien lattialistojen asennus
